鋼構造物塗替え塗装における 事故事例及び防止策について

有機溶剤中毒・鉛中毒・一酸化炭素中毒・火災・熱中症等事故事例と対策について

大塚刷毛製造株式会社

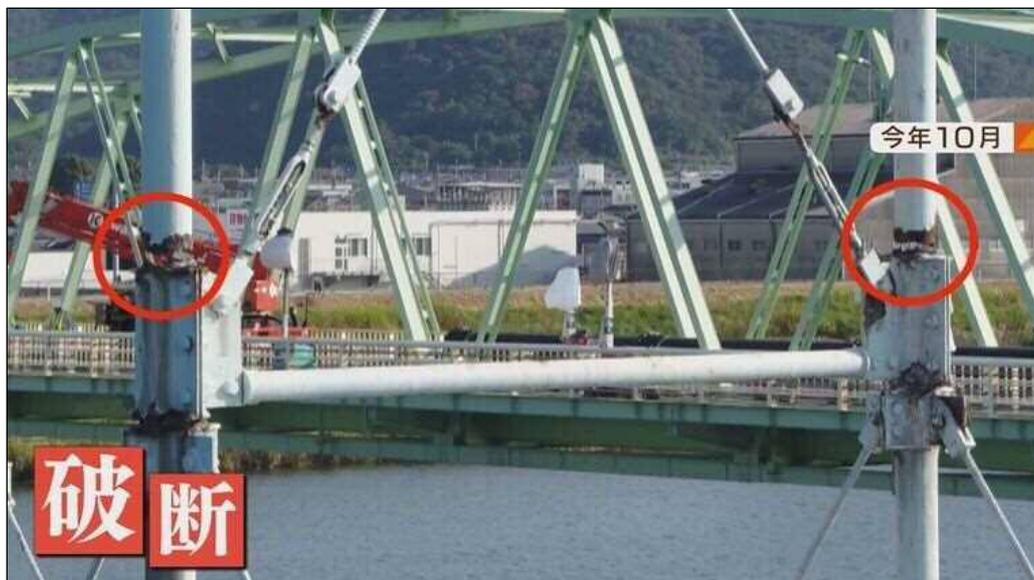
複数の吊り材が腐食により破断していて、崩落した部分で同様の破断が起きていたと見られている。

和歌山市では、月に1度、隣の橋から目視で点検していたものの、主な目的は水漏れがないかの確認で、「破断」は見落とされていた。

「水管橋ということで、ちょっと甘くなっていたんじゃないかと思います。人が通るような道路橋に準じた形で点検していく必要があるんじゃないかなと思います。」

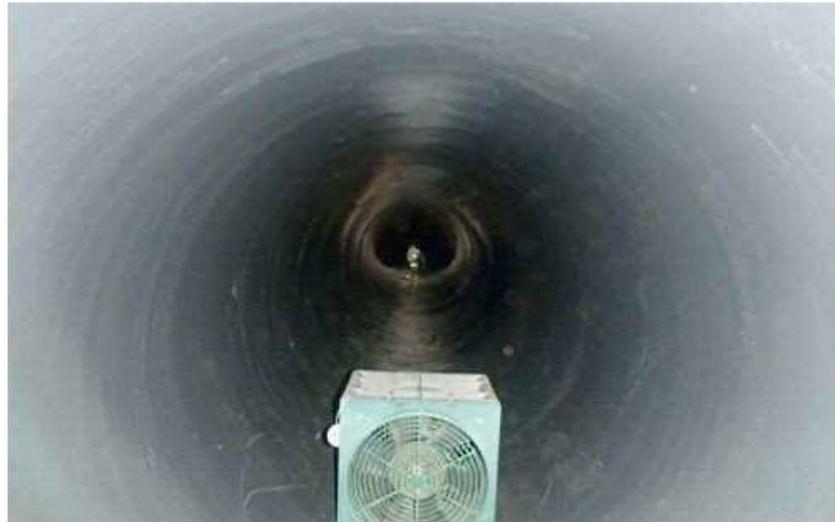
事故が起こった水管橋の内部（写真：愛知県）

2017年2月、農業用の水管橋の塗り替え工事で発生した死亡事故は、その典型例だ。直径わずか1mの鋼管内面を塗装していた作業員3人が有機溶剤の中毒で倒れ、そのうち1人が死亡した。

元請けの担当者は、現場代理人1人だけ。塗装工事の経験が少なく、40年以上の塗装実績を持つ1次下請け会社の被災者に作業計画を任せていた。

事故当日は開口部に送風機を置いて換気しながら、30m先の管内で作業していた。ただし、有機溶剤を使用する際に必要な送気マスクなどの保護具は着用していなかった。

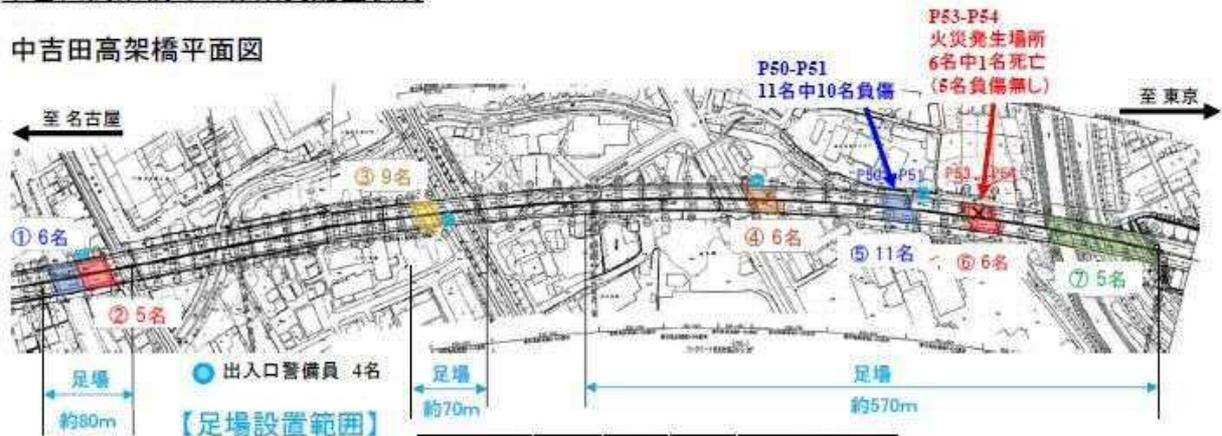
中吉田高架橋平面図

施工箇所	人数	死亡	負傷	作業内容
①P13-P14	6			塗膜除去工
②P14-P15	5			索地調整
③P33-P34	9			塗膜除去工
④P45-P46	6			索地調整
⑤P50-P51	11		10	塗膜除去工
⑥P53-P54	6	1		塗膜除去工
⑦P56-A2	5			養生・荷降ろし
合計	48	1	10

7箇所で作業中
内2箇所で死傷者が発生

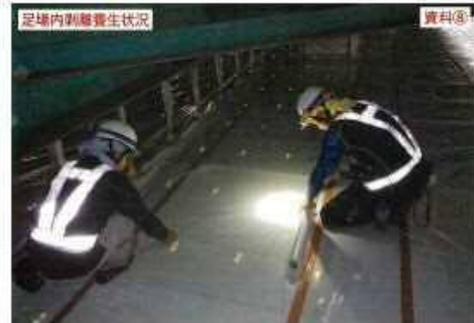
鉛・P C Bを含む塗膜の剥離作業を行うに当たり、有害物質を含む塗膜くずの足場外への飛散防止および確実な回収を図る観点から、足場養生シート（防火性）の上に、難燃性又は防火性を有しないポリエチレンシートの養生シートを2層積層していた。

第一層目 防火シート

第二層目 養生シート 厚さ0.15mm（非防火性・非難燃性）
【材質：ポリエチレン樹脂】

第三層目 養生シート 厚さ0.01mm（非防火性・非難燃性）
【材質：ポリエチレン樹脂】

養生シートの燃焼性、延焼性について、実証実験を実施し、確認する。

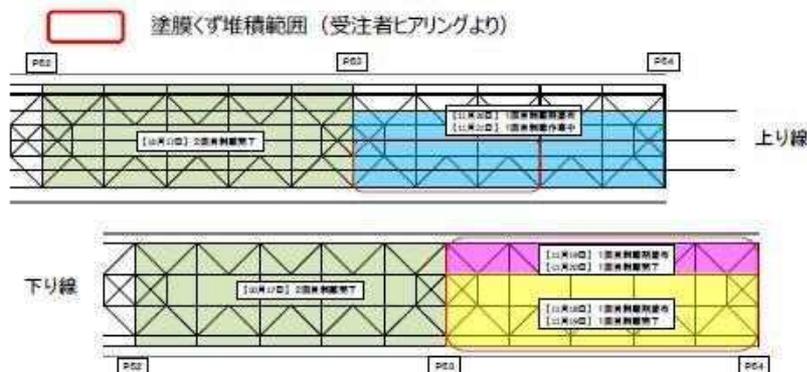
塗膜くずは、床面に落ちたものの粘度を指触確認し、まとめやすい湿潤粘土（ゲル）状になった時点で集積・回収していた。

第三層目の養生シートにかき落した塗膜くずをくみ、ビニル袋に入れて、足場内に仮置きし、足場外への搬出頻度は週に1回程度であった。

火災発生時は、11月19日～21日に剥離した塗膜くずが足場上に堆積した状況であった。

剥離剤を含む塗膜くずの堆積量

上り線：約400 k g、下り線：約1,150 k g

塗膜くずの燃焼性、延焼性及び塗膜くずから発生する気体物質について、実証実験を実施し、確認する。

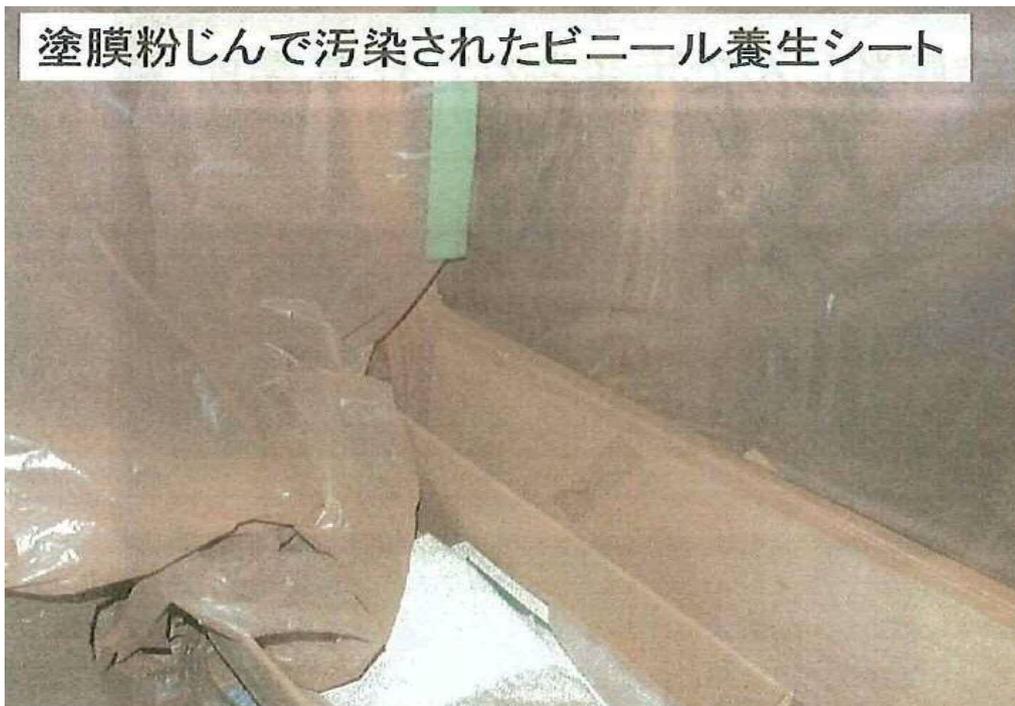
塗膜粉じんで汚染されたビニール養生シート

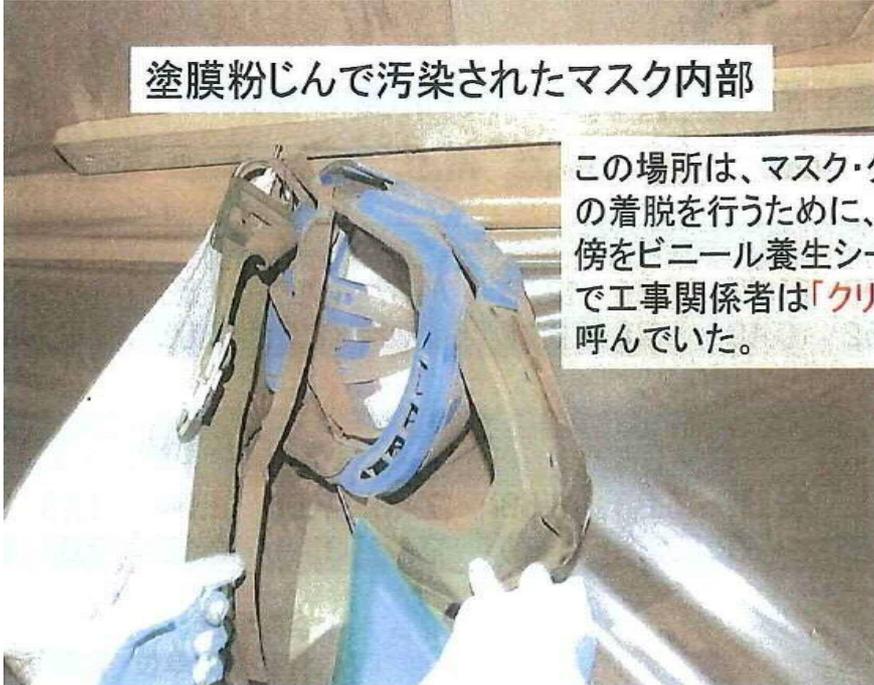
塗膜粉じんで汚染されたマスク内部

この場所は、マスク・タイベック防護服の着脱を行うために、作業場所の近傍をビニール養生シートで囲った空間で工事関係者は「クリーンルーム」と呼んでいた。

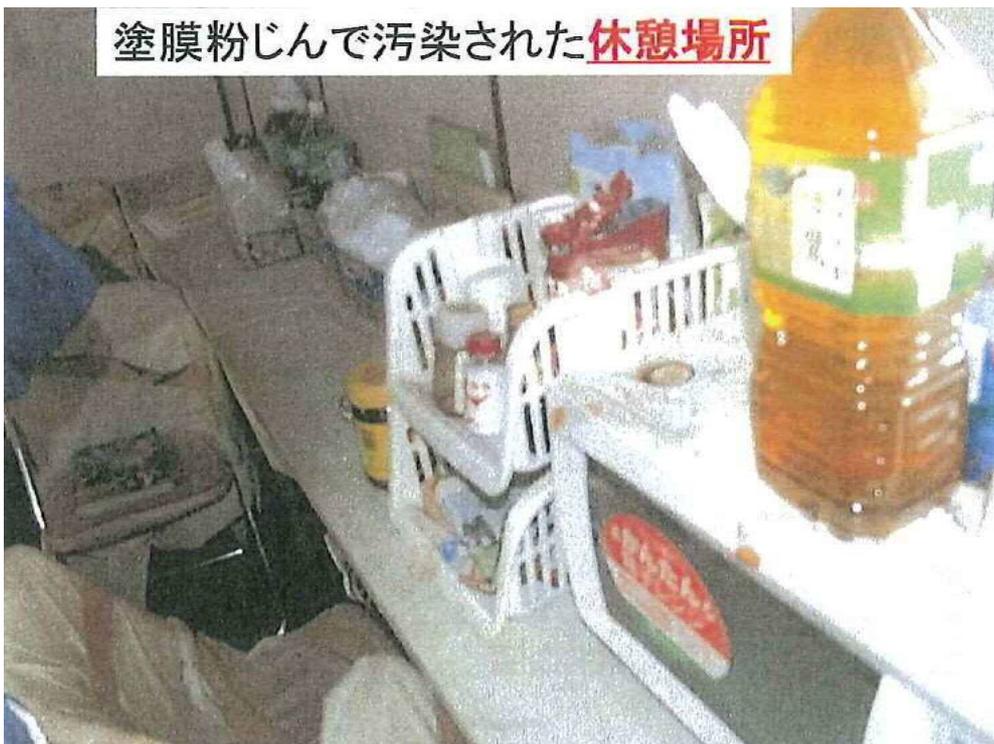
塗膜粉じんで汚染された休憩場所
